# 中華民國建築物公共安全檢查商業同業公會全國聯合會

### 案例分享-鄭州路火災引發之公共安全死角問題

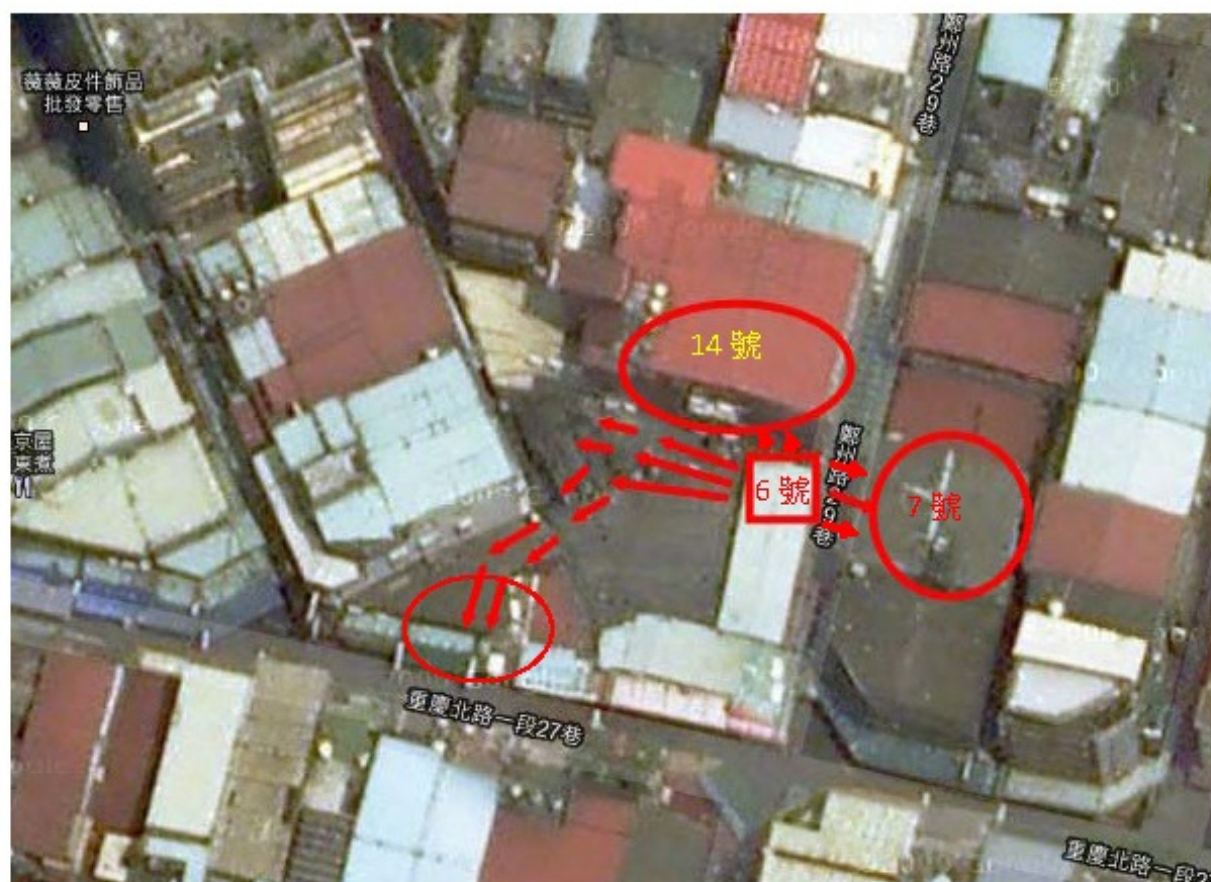
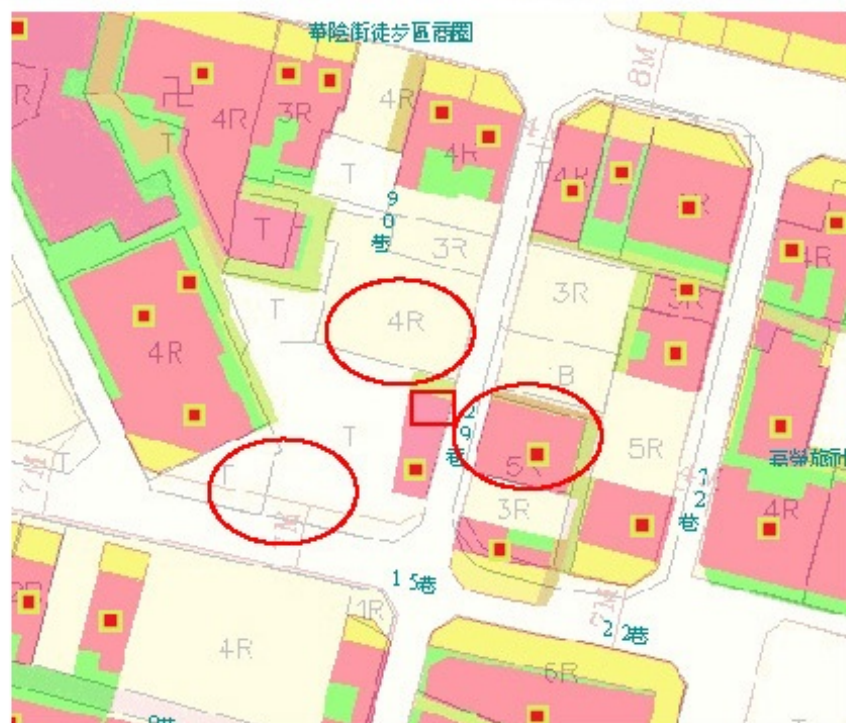
現場火流俯視示意圖

火流路徑：起火戶起火後，東側因兩遮造成積熱效應及防火間隔不足跳燒至對面戶(7號)，北側延燒至鄰棟(14號)二至四樓，並向西南側擴大延燒至鄰戶。

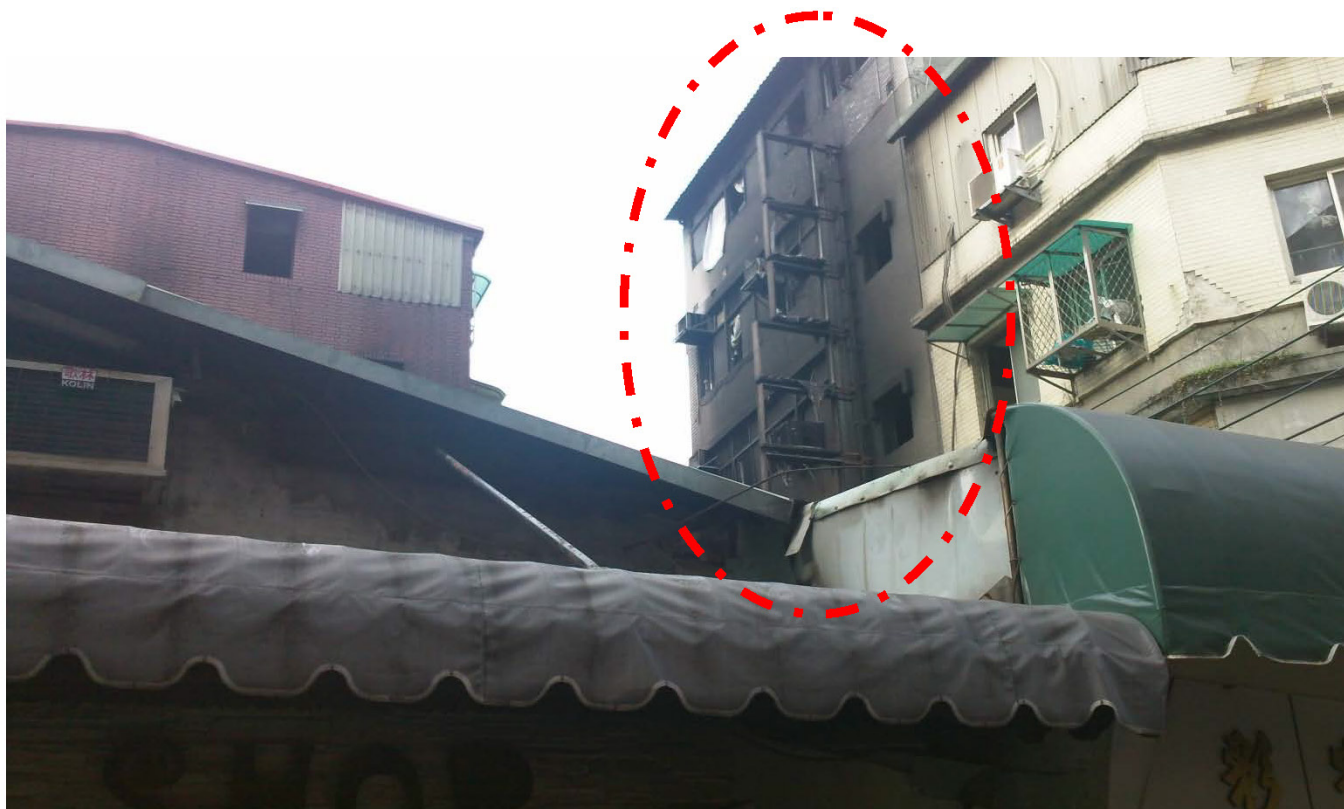
東側(7 號)被災戸

東側延燒受災戶(29 巷 7 號)領有 68 使字第 642 號使用執照(如附件 2)

為一棟五層鋼筋混凝土造建築物，登記面積 BF-28.36 平方公尺、1F-77.84 平方公尺平方公尺、3F-72.48 平方公尺、4F-62.12 平方公尺、5F-54.80 平方公尺。

中華民國一百零一年四月二日內政部台內營字第一〇一〇八〇一九三四號令修正發布第三條、第八條，增訂第十一條之一條文。(如附件六)
- 雨遮  
非屬前項~~違章建築處理辦法~~第二條所規範之建築物項目。
- 鄭州路 29 巷 7 號 1-2F 自設室內梯，後將 2F 直通樓梯出入口封閉。  
本棟建築物非屬供公眾使用建築物。無法經由法定檢查得知違規狀況。

因 7 號 1F 火勢猛烈，消防力欲從直通樓梯進入 2F 搶救，但因出入口封閉進入困難造成憾事。
- 東側(7 號)及北側(14 號)建築物 2F 以上作為倉庫使用，現場儲放大量飾品易燃物。

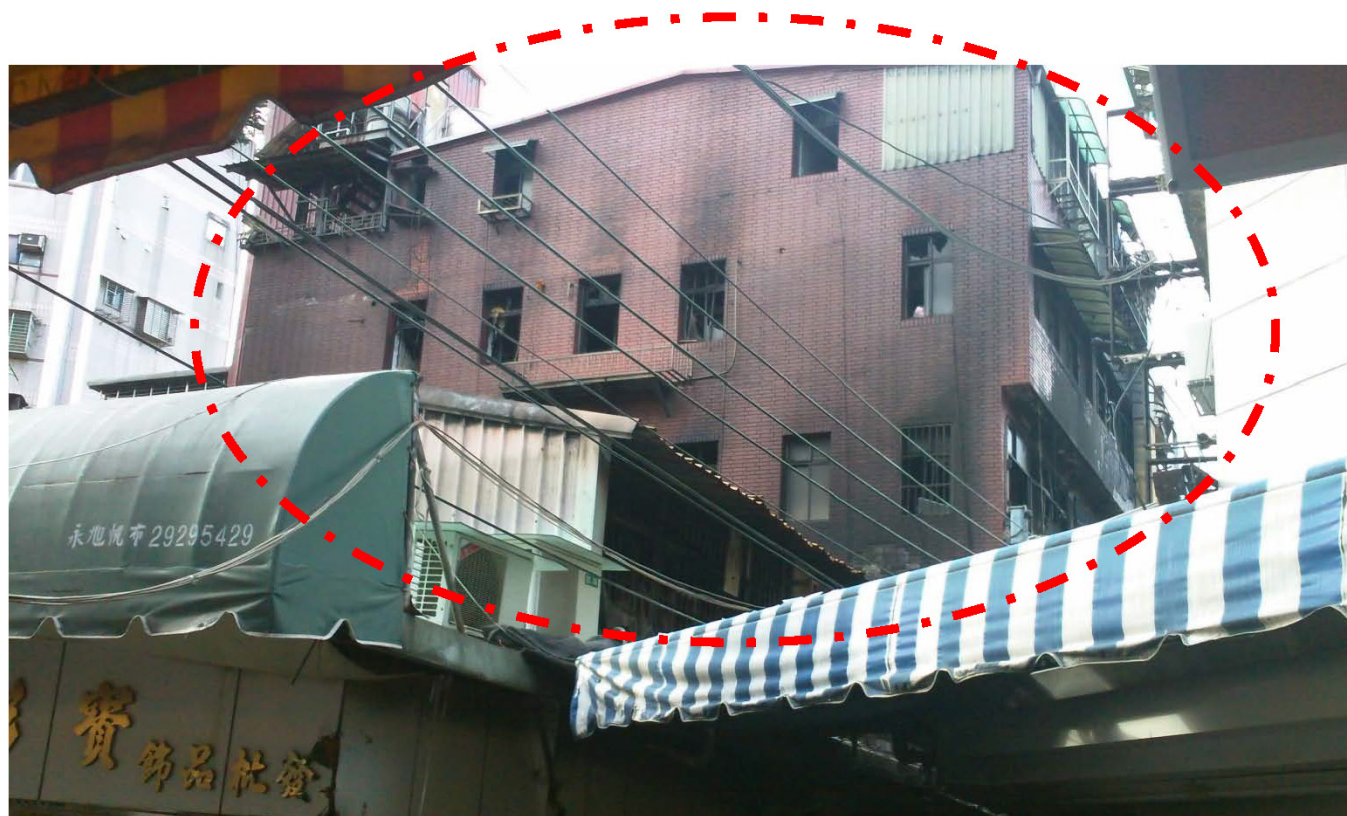
北側受災戶(14 號)

北側及西南側建築物查無使用登記。以鐵皮鋼架搭設。

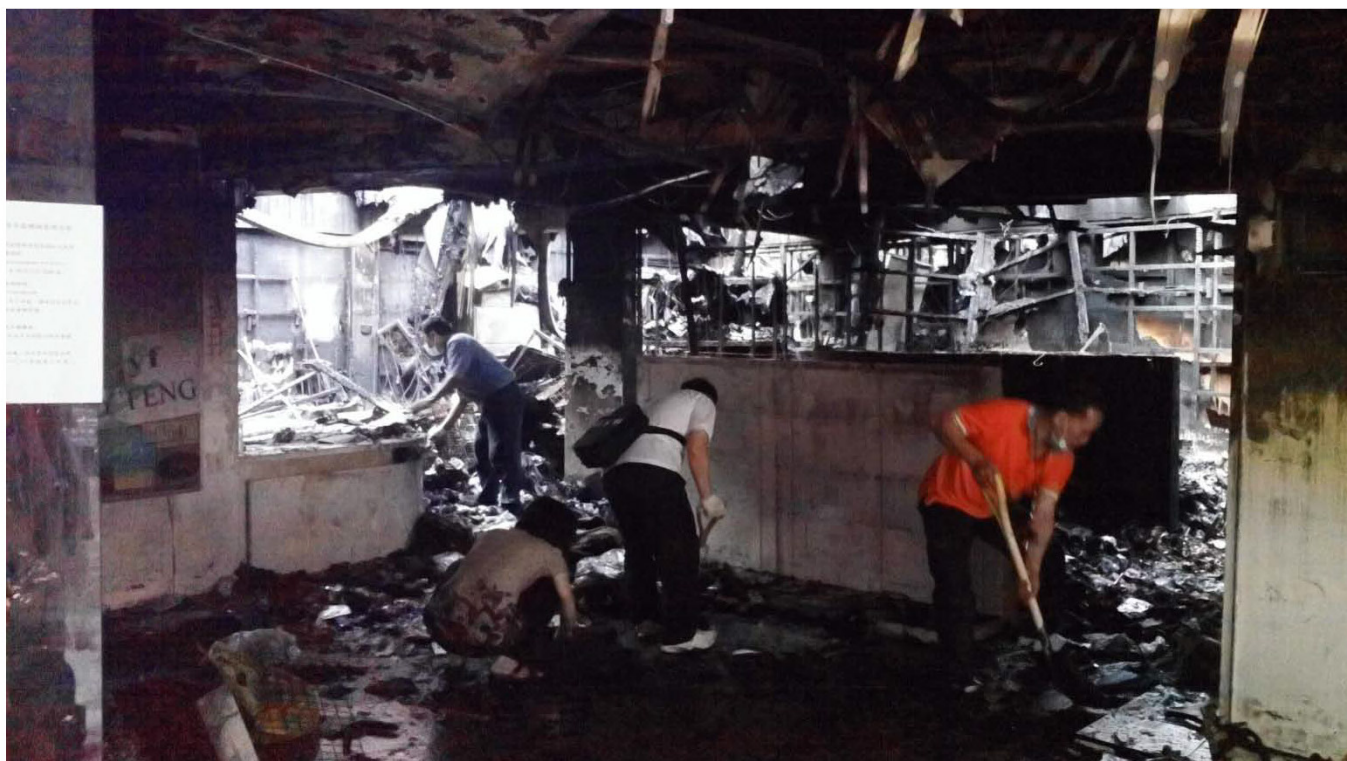
西南側受災戶
